Bojová činnosť nemeckého pancierového vlaku č. 62 na Slovensku

COMBAT ACTIVITIES OF GERMAN ARMoured TRAIN No. 62 IN SLOVAKIA
by Tomáš Klubert

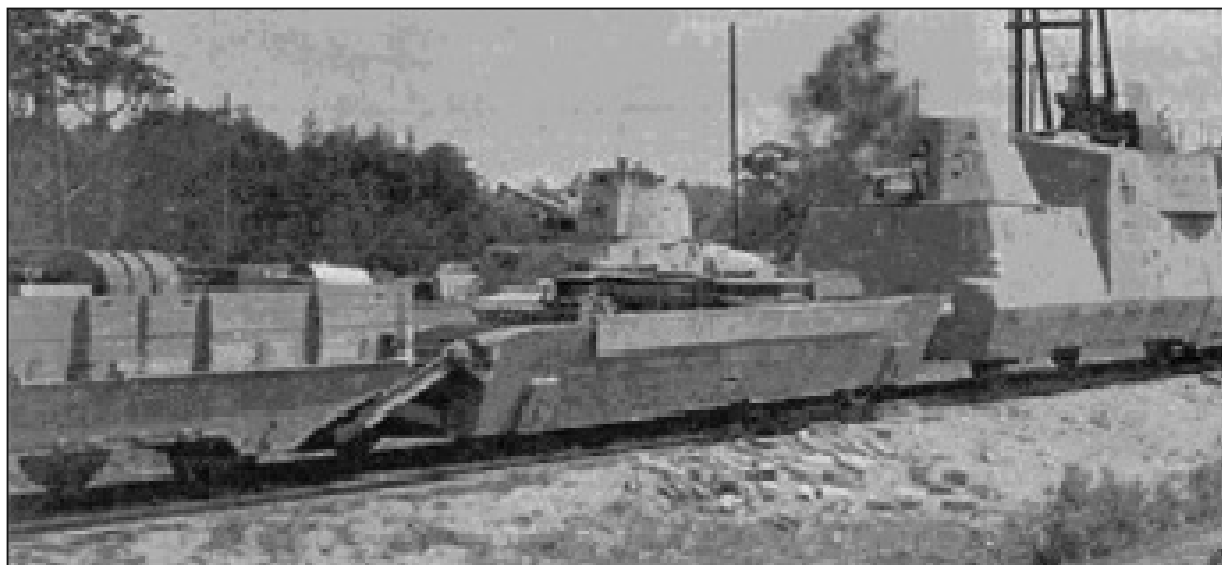
Celkový pohľad na pancierový vlak typu *BP 42*. Celkom vpredu je predsunutý vozeň, za ním sa nachádza vozeň s tankom *LT-38*, delostrelecko-protilietadlový vozeň s húfnicou 100 mm vz. 14/19 a štvorhlavňovým kanónom 20 mm *Flakvierling 38*, pechotný vozeň, delový vozeň, uhoľný tender a pancierovaný rušeň radu *BR 57*.

Panzerzug 62 bol v poradí druhým z dvanástich nemeckých pancierových vlakov typu *BP 42*. Všetky súpravy vznikli v období medzi júlom 1942 a júlom 1943 v poľskom Rembertówe (dnes východné predmestie Varšavy), kde sídlilo veliteľstvo Náhradného a výcvikového práporu pancierových vlakov (*Panzerzugs-Ersatz und Ausbildungs-Abteilung*).¹ *BP 42* mali symetrickú zostavu. V strede vlaku sa nachádzala obrnená parná lokomotíva radu *BR 57*, ku ktorej sa z oboch strán pripájal uhoľný tender a päť vozňov: delový (*Geschützwagen*), pechotný (*Infanteriewagen*), delostrelecko-protilietadlový (*Artillerie- und Flakwagen*), plošinový na prevoz tanku (*Panzer-Träger-Wagen*) a predsunutý (*Abstoßwagen*).²

Všetky tri typy krytých bojových vozňov (delový, pechotný a delostrelecko-protilietadlový) chránilo pancierovanie hrubé 15 – 30 mm. Boli stavané na typizovaných dvojosových podvozkoch dlhých 12,1 m a vstupovalo sa do nich dverami umiestnenými na bočných stenách. Ďalšie pancierové dvere umiestnené na čelnej a zadnej stene umiestňovali bezpečný prechod medzi vozňami počas jazdy.⁴

Na oboch koncoch pancierového vlaku sa nachádzal predsunutý vozeň. Okrem základnej úlohy – iniciovať výbuch míny, ktorú mohol umiestniť nepriateľ pod koľaje – sa požíval na prepravu materiálu potrebného na opravu poškodenej trate.¹¹

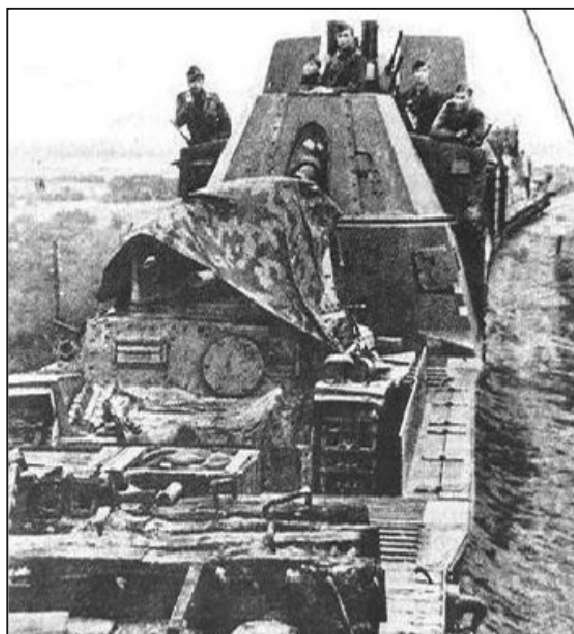
Čelný pohľad na *Panzerzug 62*. V popredí vidno tank *LT-38* bez spodného guľometu, ktorý je čiastočne zakrytý maskovacou látkou.

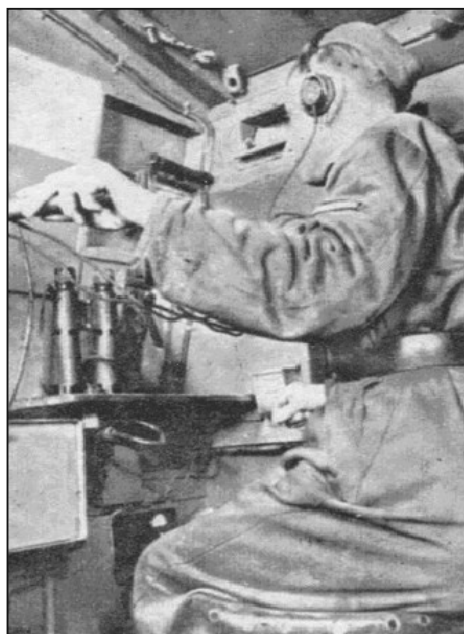
Pohľad do vnútra pechotného vozňa.

Pechotný vozeň mal hmotnosť 32 500 kg. Bol vyzbrojený dvomi mínometmi 81 mm *sGrW 34*, niekoľkými guľometmi a plameňometmi. Pretože vo vagónoch tohto typu bývalo stanovište veliteľa pancierového vlaku, používali sa pre ne alternatívny názov veliteľský vozeň (*Kommandowagen*).⁶

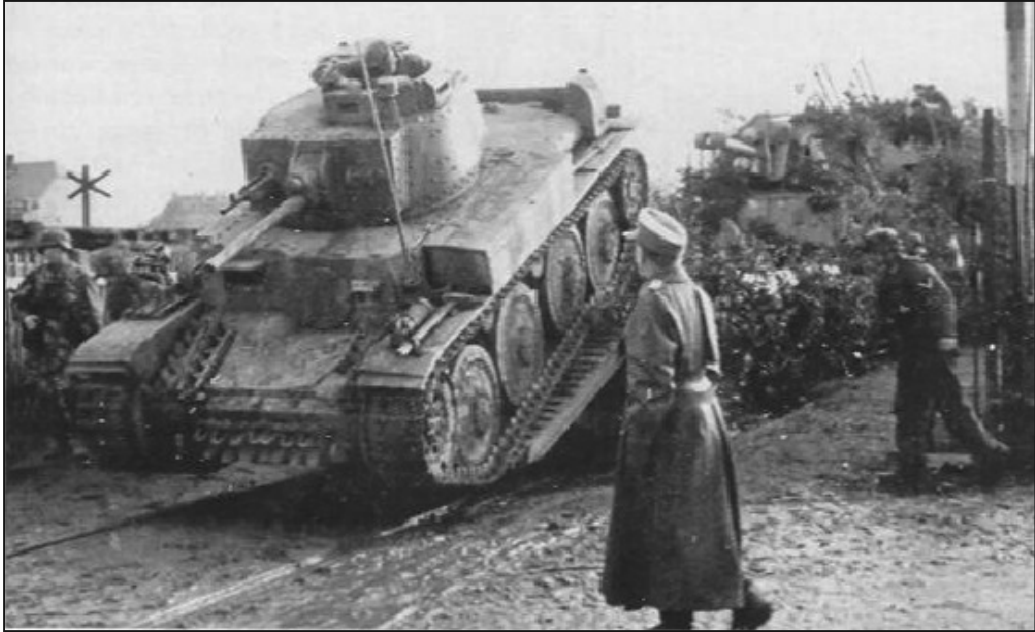
Tank LT-38 schádza z vozňa *Panzer-Träger-Wagen*.

Ďalší vozeň, špeciálne upravený dvojnápravový vagón s hmotnosťou 17 000 kg a dĺžkou 10 m, prepravoval tank, ktorý z neho schádzal po sklopnej rampe. Počas presunu bol podvozok tanku aj vozňa chránený oceľovými profilovými traverzami. Tanky sa používali buď na prieskum, alebo pri prenasledovaní nepriateľa, čo značne zvyšovalo akčný rádius pancierového vlaku.⁹ Na *BP 42* „slúžili“ najčastejšie české ľahké tanky *LT-38* alebo francúzske stredné tanky *Somua 35*. Tieto zastaralé stroje už neboli vhodné na nasedenie v prvej línii, ale dobre sa osvedčili v boji proti partizánom. *LT-38* mal štvorčlennú osádku a na komunikáciách dokázal vyvinúť rýchlosť 42 km/h. Bol vyzbrojený kanónom 37 mm *Škoda A7* a dvomi ťažkými guľometmi 7,92 mm *ZB vz. 37*. Hrúbka pancierovania závisela od výrobných verzí a pohybovala sa v rozmedzí 8 – 50 mm. Osádka tanku *Somua 35* pozostávala z troch mužov. Vozidlo malo v otočnej veži lafetovaný kanón 47 mm *SA 35* a ťažký guľomet 7,5 mm *Reibel*, dosahovalo maximálnu rýchlosť 40 km/h a chránil ho pancier hrubý 20 – 55 mm.¹⁰

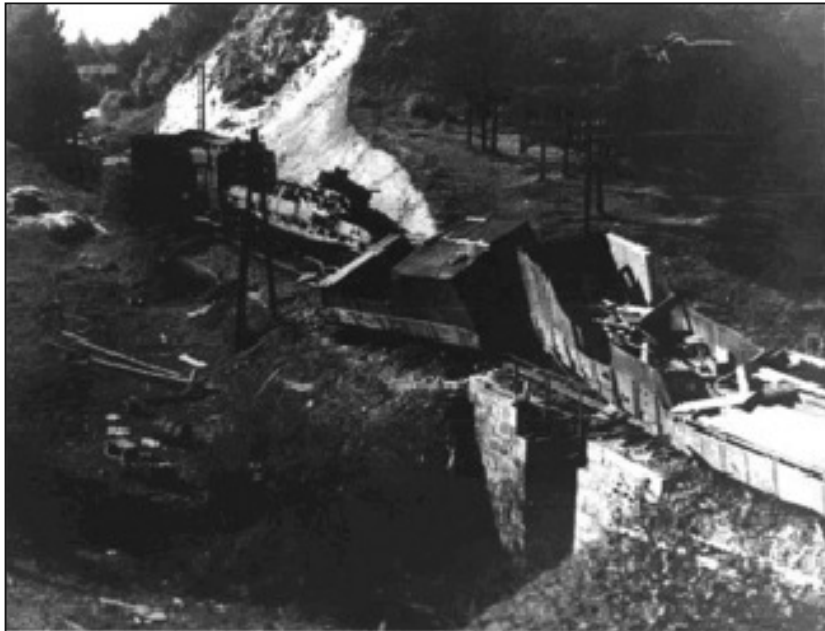
Trosky nemeckého bojovo-nákladného vlaku, ktorý povstalci zničili začiatkom októbra 1944 pri Kráľovej Lehote. Vzadu vidno plošinový vozeň so zastaralým tankom typu PzKpfw. IV a osobný vozeň na prepravu pechoty.

Najdôležitejšiu úlohu *Panzerzugu 62* na novom bojovom úseku predstavovala ochrana opravy železničného mosta nad sútokom Bieleho a Čierneho Váhu, ktorý 24. septembra 1944 zničili príslušníci obranného úseku „Kosatec“ (veliteľ: kpt.⁴³ Martin Kučera). Presne o týždeň neskôr Nemci nasadili na jeho rekonštrukciu bojovo-nákladný vlak. Tvorila ho obyčajná neopancierovaná lokomotíva, niekoľko vagónov so stavebným materiálom, dva plošinové vozne vyzbrojené kanónmi 37 mm *Pak 35/36*, osobný vozeň s pechotou a plošinový vozeň so zastaralým tankom typu *PzKpfw. IV*. Povstaleckým ženistom sa však podarilo nákladnú časť súpravy vyhodit' do povetria.⁴⁴ Keď o tri dni neskôr zničili aj vozeň s tan-
