Bojová činnosť nemeckého pancierového vlaku č. 62 na Slovensku

COMBAT ACTIVITIES OF GERMAN ARMoured TRAIN No. 62 IN SLOVAKIA
by Tomáš Klubert

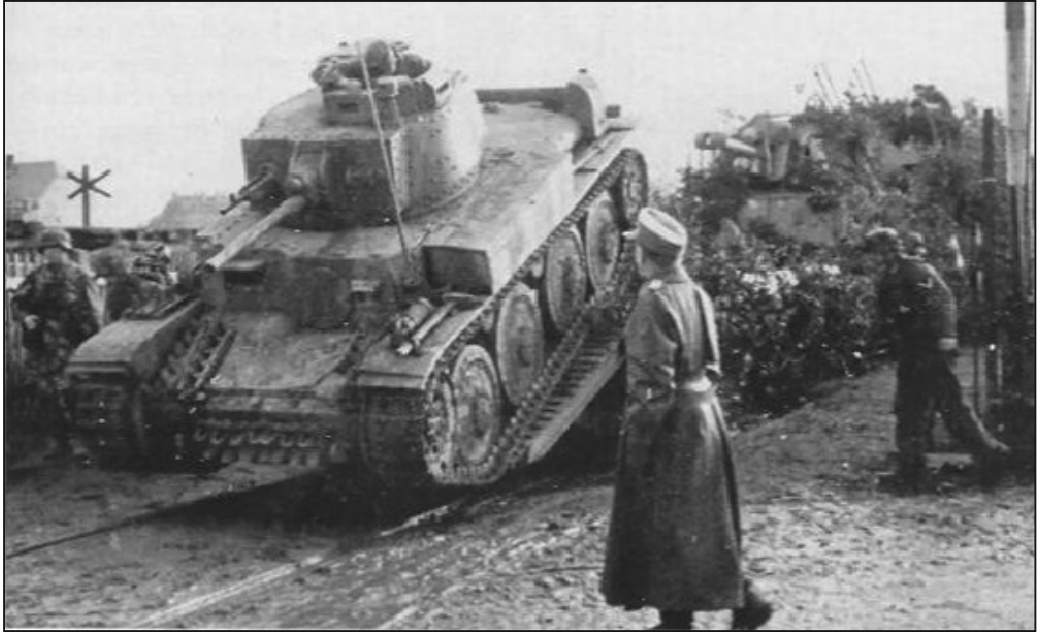
Tank LT-38 schádza z vozňa *Panzer-Träger-Wagen*.

Ďalší vozeň, špeciálne upravený dvojnápravový vagón s hmotnosťou 17 000 kg a dĺžkou 10 m, prepravoval tank, ktorý z neho schádzal po sklopnej rampe. Počas presunu bol podvozok tanku aj vozňa chránený oceľovými profilovými traverzami. Tanky sa používali buď na prieskum, alebo pri prenasledovaní nepriateľa, čo značne zvyšovalo akčný rádius pancierového vlaku.⁹ Na *BP 42* „slúžili“ najčastejšie české ľahké tanky *LT-38* alebo francúzske stredné tanky *Somua 35*. Tieto zastaralé stroje už neboli vhodné na nasedenie v prvej línii, ale dobre sa osvedčili v boji proti partizánom. *LT-38* mal štvorčlennú osádku a na komunikáciách dokázal vyvinúť rýchlosť 42 km/h. Bol vyzbrojený kanónom 37 mm *Škoda A7* a dvomi ťažkými guľometmi 7,92 mm *ZB vz. 37*. Hrúbka pancierovania závisela od výrobných verzí a pohybovala sa v rozmedzí 8 – 50 mm. Osádka tanku *Somua 35* pozostávala z troch mužov. Vozidlo malo v otočnej veži lafetovaný kanón 47 mm *SA 35* a ťažký guľomet 7,5 mm *Reibel*, dosahovalo maximálnu rýchlosť 40 km/h a chránil ho pancier hrubý 20 – 55 mm.¹⁰

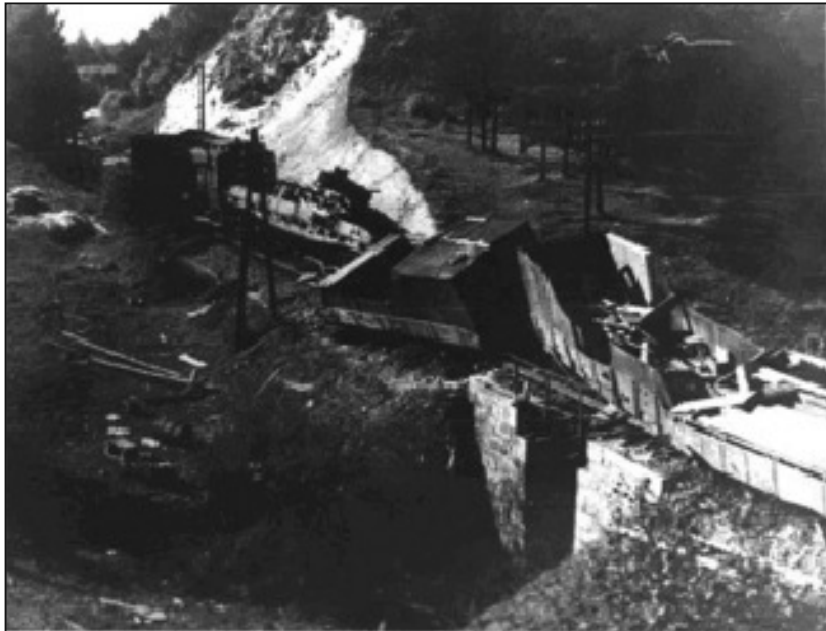
Trosky nemeckého bojovo-nákladného vlaku, ktorý povstalci zničili začiatkom októbra 1944 pri Kráľovej Lehote. Vzadu vidno plošinový vozeň so zastaralým tankom typu PzKpfw. IV a osobný vozeň na prepravu pechoty.
